Installation av Europafilter

– löste problem med hydraulsystem
på sax för transformatorplåt

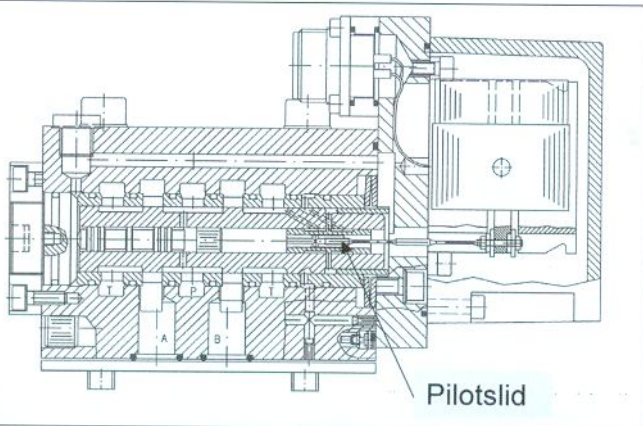
De servovalv av fabrikat Schneider, som används i saxen är av tvåstegs typ, där både huvudsteg och pilotsteg är av slidtyp. Max effekt på elektromagneten är endast 1,35 W vilket innebär en låg manöverkraft. Den oxidationsproduktliknande svarta beläggning som vid inspektion observerades på pilotslid medförde kärvning eller att pilotsliden helt fastnade i sitt ventillopp. Övriga ventiler inklusive servovalv fabrikat Moog med pilotsteg av flappertyp fungerade.

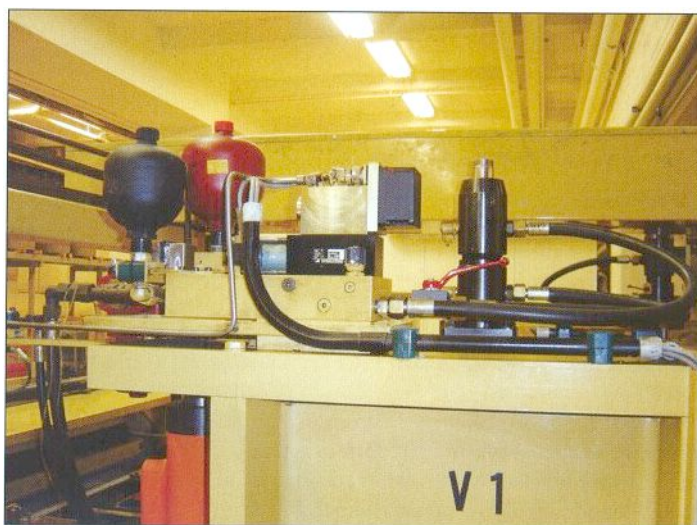
Bilden visar ventilblock med servoventil fabrikat Schneider och den klippcylinder den manövrerar. Saxen är försedd med ett antal sådana enheter.
