Fyra år sedan sista oljebyttet

Förbrukningen ner med 75 procent

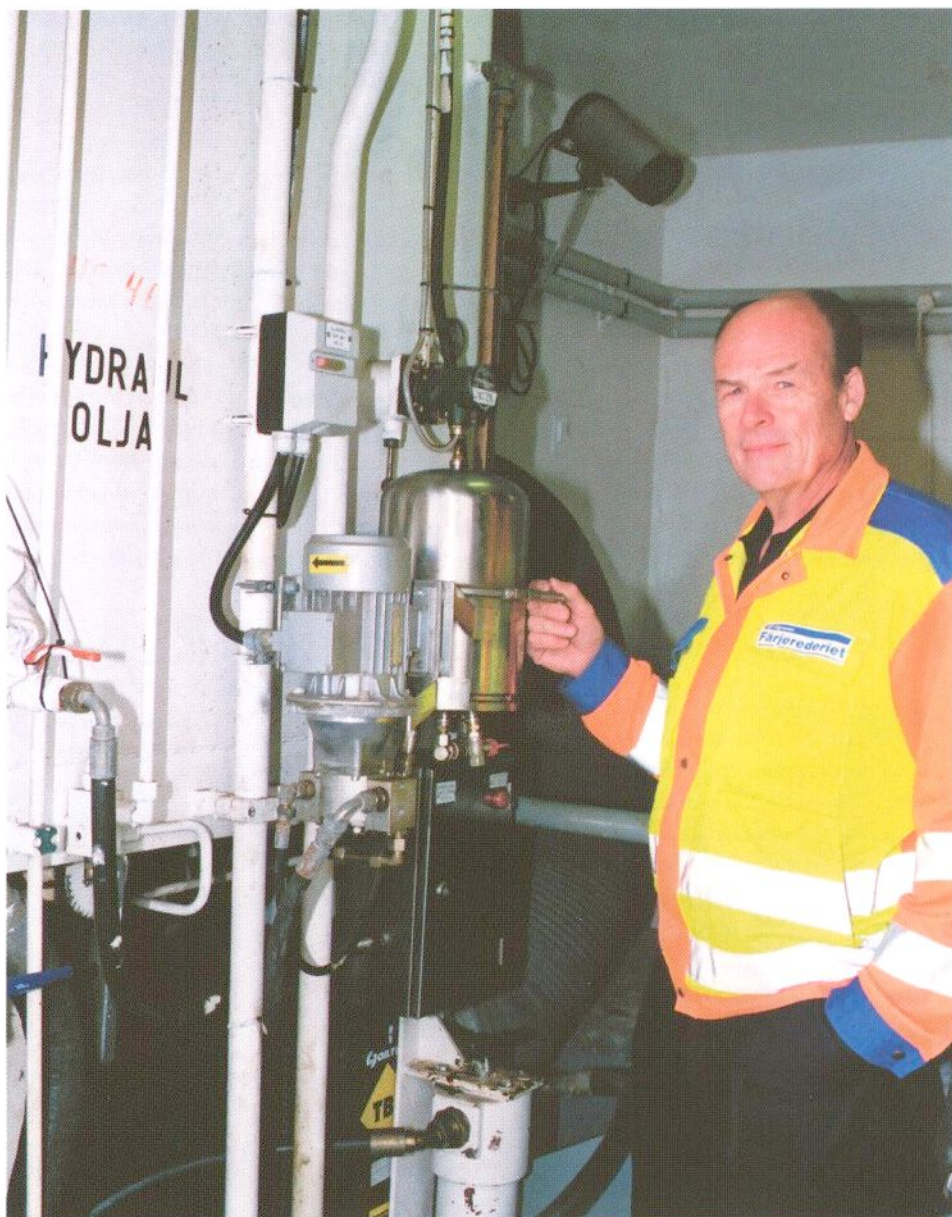
Det första Europafiltret monterades på hydraulsystemet. Det löste problemet med vatten i rapsolja. En separat cirkulationspump pumpar oljan genom filtret.

- När vi gick över till rapsolja fick vi problem. Den tog åt sig vatten och vi fick problem med hela hydraulsystemet. Vi var ju tvungna till att lösa det på något vis och då monterade vi det första Europafiltret.

Det första filtret monterade man alltså på hydraulsystemet. Här monterade man också en speciell pump för att köra oljan genom filtret.

Filtret känns som pressat toapapper. Det tar bort allt vatten och alla föroreningar. När vi byter filterpatronen kan vi väga den för att se hur mycket skit som fastnat, berättar Sven-Erik.
